Processo nº 1000786-59.2019.8.26.0358

Ação: Produção Antecipada de Provas

Requerente: Clube Monte Líbano de São José do Rio Preto

LAUDO PERICIAL

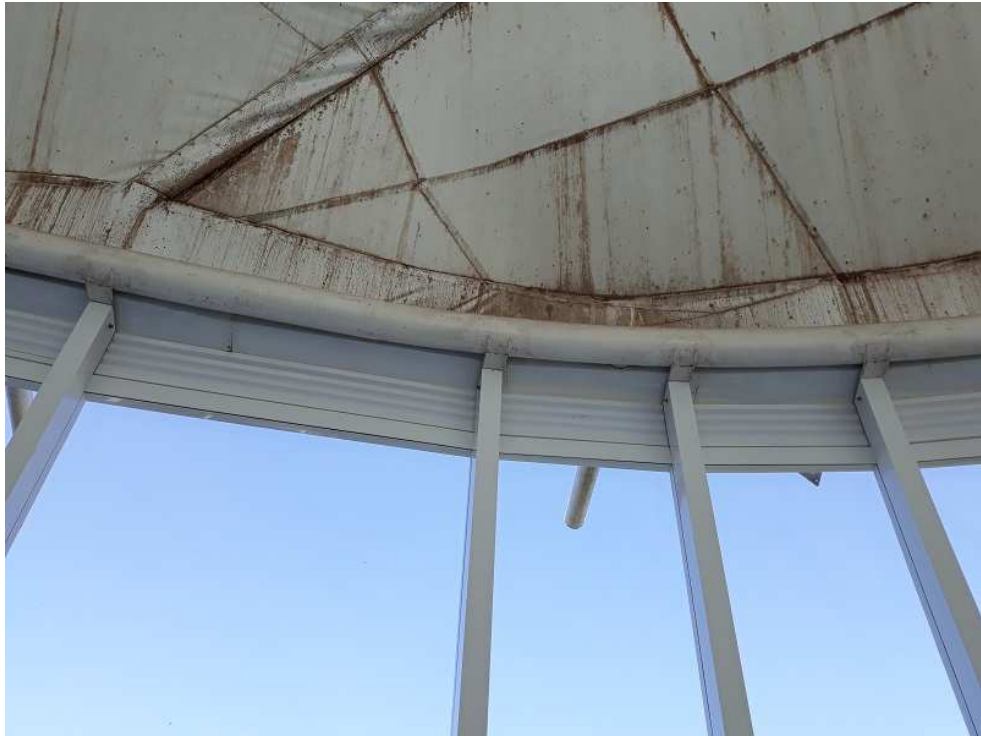
Foto 1 – Vista geral da obra: Arquitetura diferenciada, com a cobertura em lona sustentada por cabos presos a um arco metálico, e fechada com paredes envidraçadas

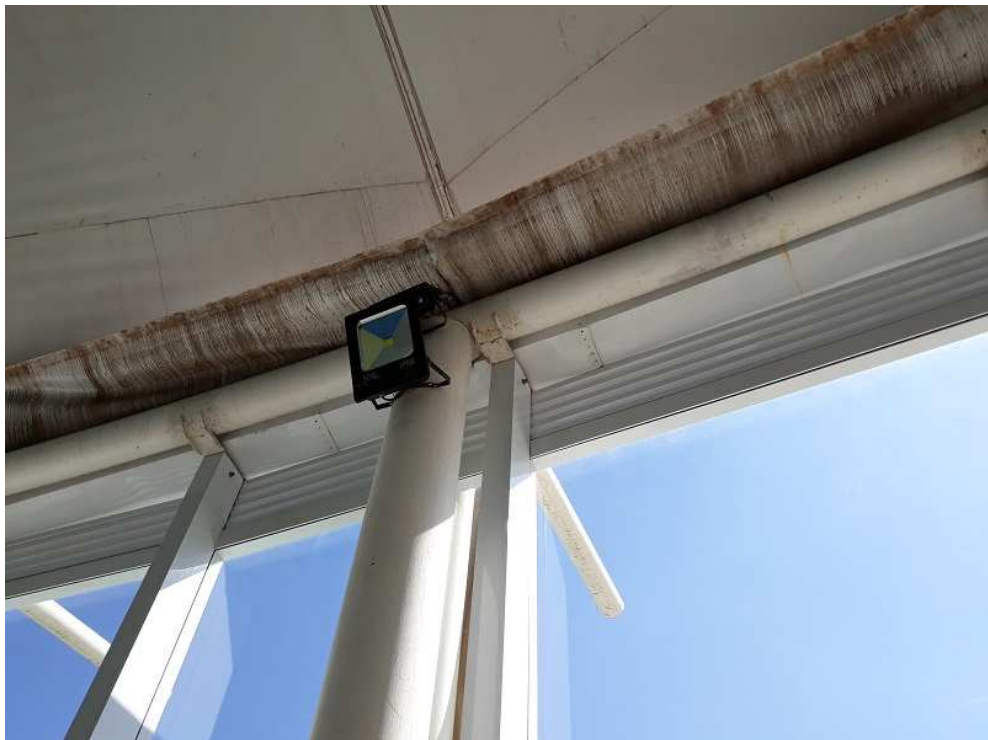
Foto 2 – Por dentro, a lona da cobertura está toda infiltrada e manchada, e existe uma “tira” de lona completando o fechamento.

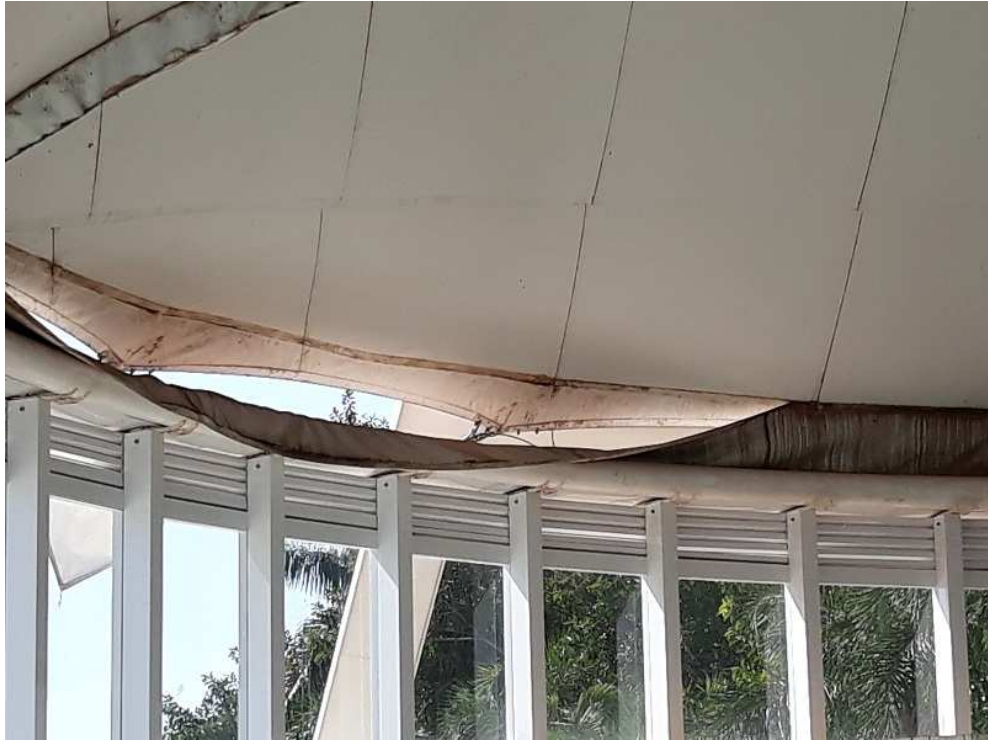
Foto 3 – A “tira” da a volta em toda a cobertura, e está totalmente manchada pela infiltração, com péssima aparência.

Foto 4- A “Tira” está soltando da lona, e aí pode-se ver que a cobertura ficou curta, não encaixou na estrutura, e então colocaram a tira para completar o fechamento.

- a) A substituição da cobertura por outra do tamanho certo;
- b) A retirada total, limpeza, e recolagem dos vidros com a fita adequada, e em novos caixilhos, sem a borda em relevo, como deveria ter sido feito.
- c) Uma forma de proteger a estrutura metálica da corrosão, ou a substituição completa da estrutura por outra com material adequado, que resista ao cloro, já que a estrutura foi projetada para ficar dentro do espaço fechado da piscina;

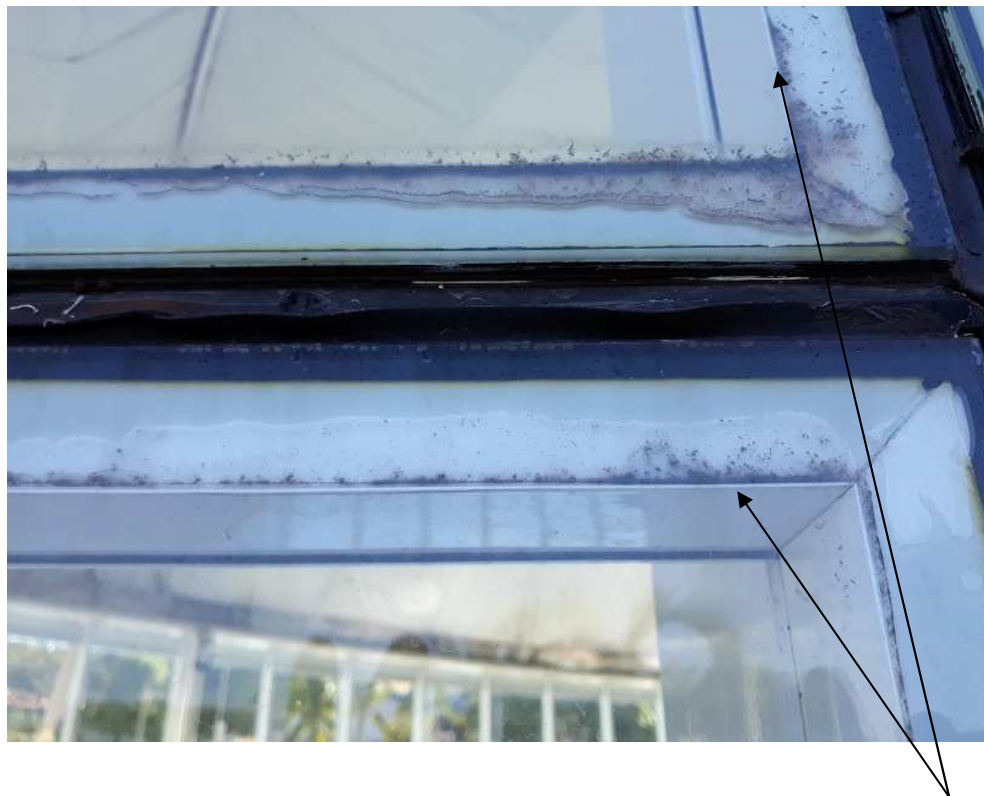
Foto 8 – Em detalhe, o ferro da estrutura está enferrujando por dentro.

3) A estrutura metálica, que pelo projeto da obra fica dentro da edificação fechada pelos vidros e junto com a piscina, está em processo acelerado de corrosão. Só poderia ser. O material utilizado na estrutura foi ferro industrial, que sofre severamente a ação da corrosão pelo cloro utilizado na piscina. O cloro evapora e é renovado constantemente, em um processo ininterrupto, e o gás de cloro evaporado atinge direto a estrutura metálica, que está confinada dentro do casulo de vidro, com muito pouca ventilação.

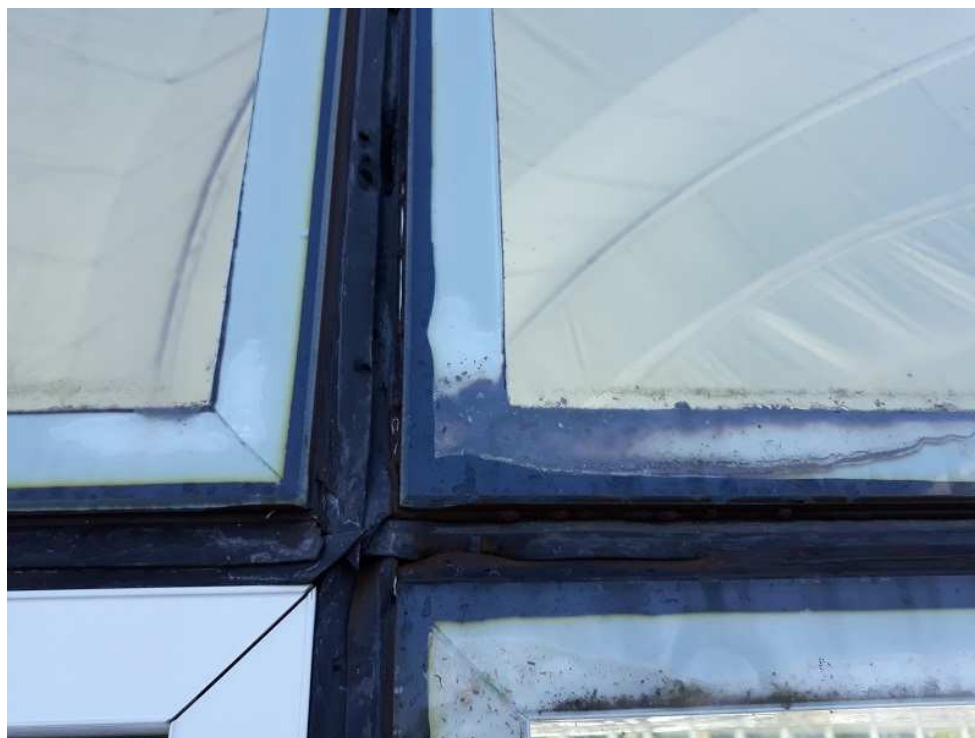
2) O fechamento em vidros temperados, que é feito com os vidros colados em caixilhos de alumínio por fita dupla-face, está com a colagem deteriorada quase que por completo. As fitas utilizadas tem apenas 1 mm de espessura, e são transparentes e sem proteção solar. Os caixilhos tem na face de aplicação da fita uma borda em relevo quase da mesma espessura da fita (aproximadamente 1 mm), o que impede a colagem perfeita. O que se vê é que existe infiltração de água em quase a totalidade dos caixilhos e deterioração das fitas devido a incidência de raios solares, e a colagem está soltando em muitos pontos, o que se constata facilmente apenas fazendo um pouco de pressão sobre os vidros. Pelo menos um destes vidros soltou e caiu, o que fez com que a administração do Clube interditasse a piscina, com receio de um acidente com os seus associados.

Foto 9 – A situação da fixação dos vidros nos caixilhos é péssima: há infiltração e a colagem está soltando. Os caixilhos tem uma borda saliente.

Em função disto, em pouco mais de dois anos a situação da colagem dos vidros é precária, como se pode ver nas fotografias. Há infiltração nas fitas, os vidros estão soltando e em situação de instabilidade, podendo soltar outros vidros a qualquer momento. Este é um serviço imprestável.

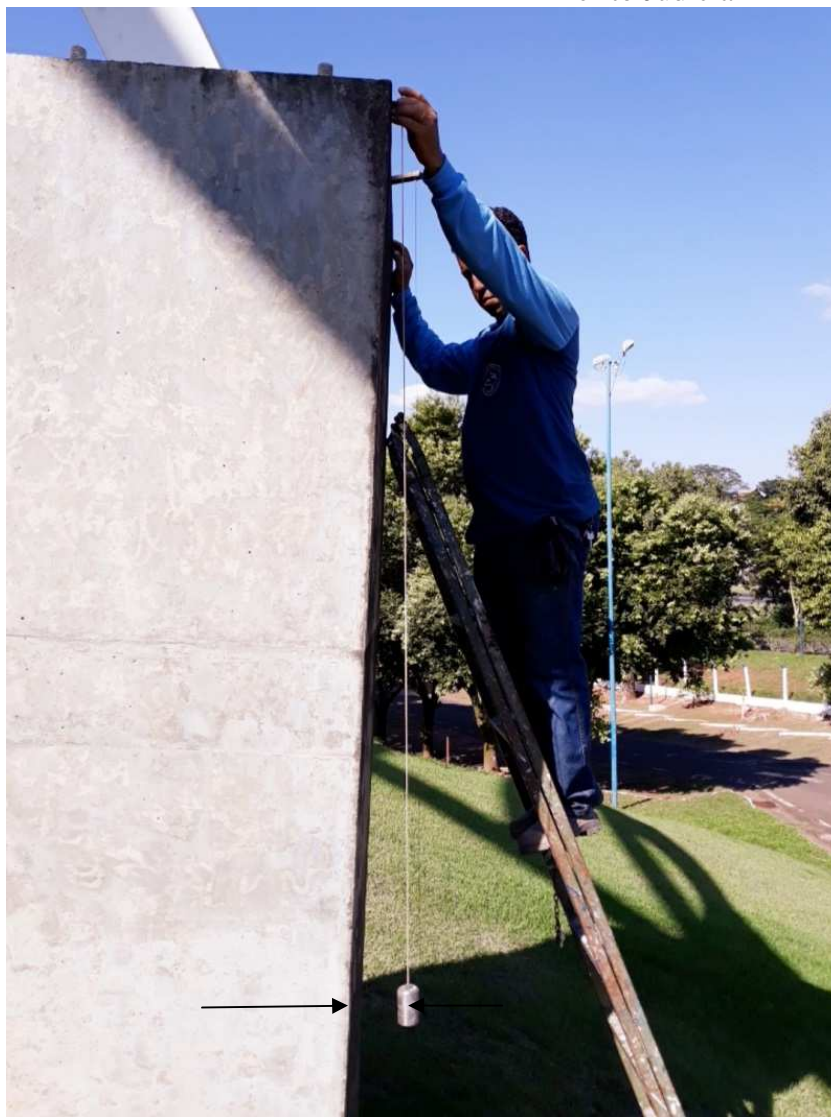
Foto 20 – A primeira pilastra está 11 cm fora de prumo.

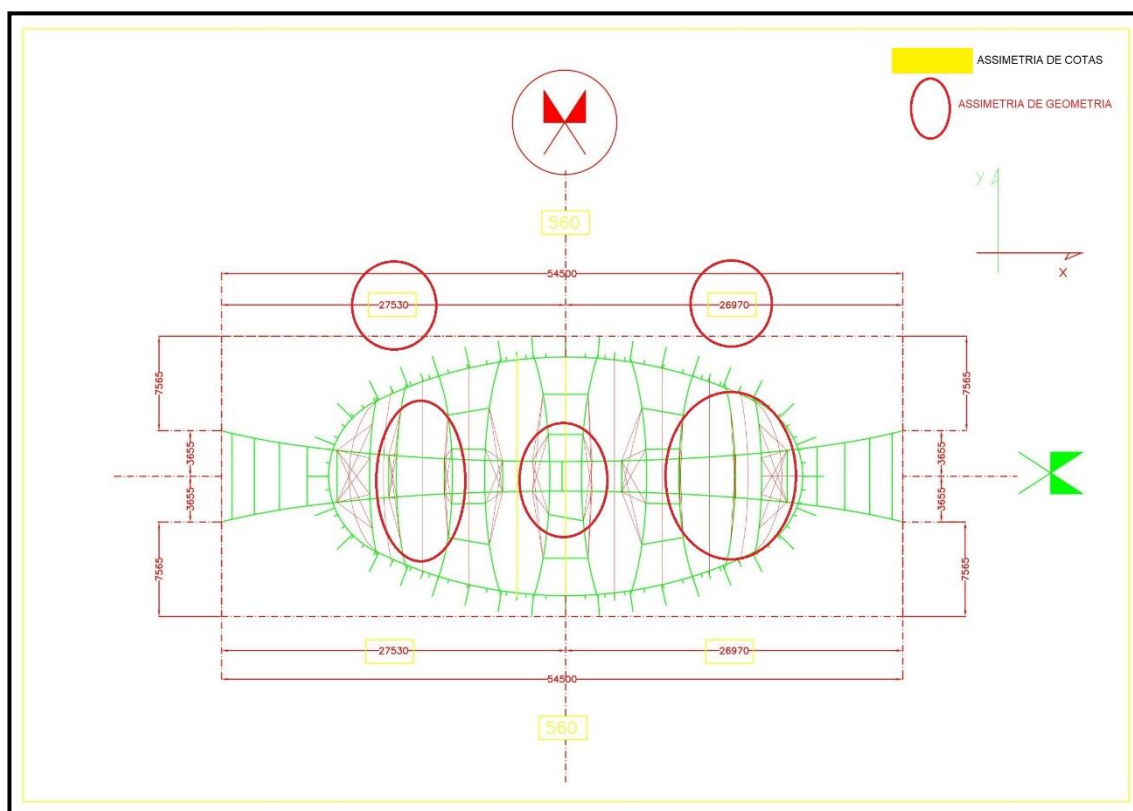
NÃO CONFORMIDADE- 5: Após a modelagem da Estrutura de Cobertura (TENSO ESTRUTURA), verificou-se a ausência de simetria, conforme pode ser verificado em destaques nas imagens abaixo, o que denota a ausência na qualidade da montagem da referida estrutura, contribuindo para que a distribuição de esforços utilize de componentes estruturais de mesmo emprego, com solicitações de maior e ou menor uso de sua resistência.

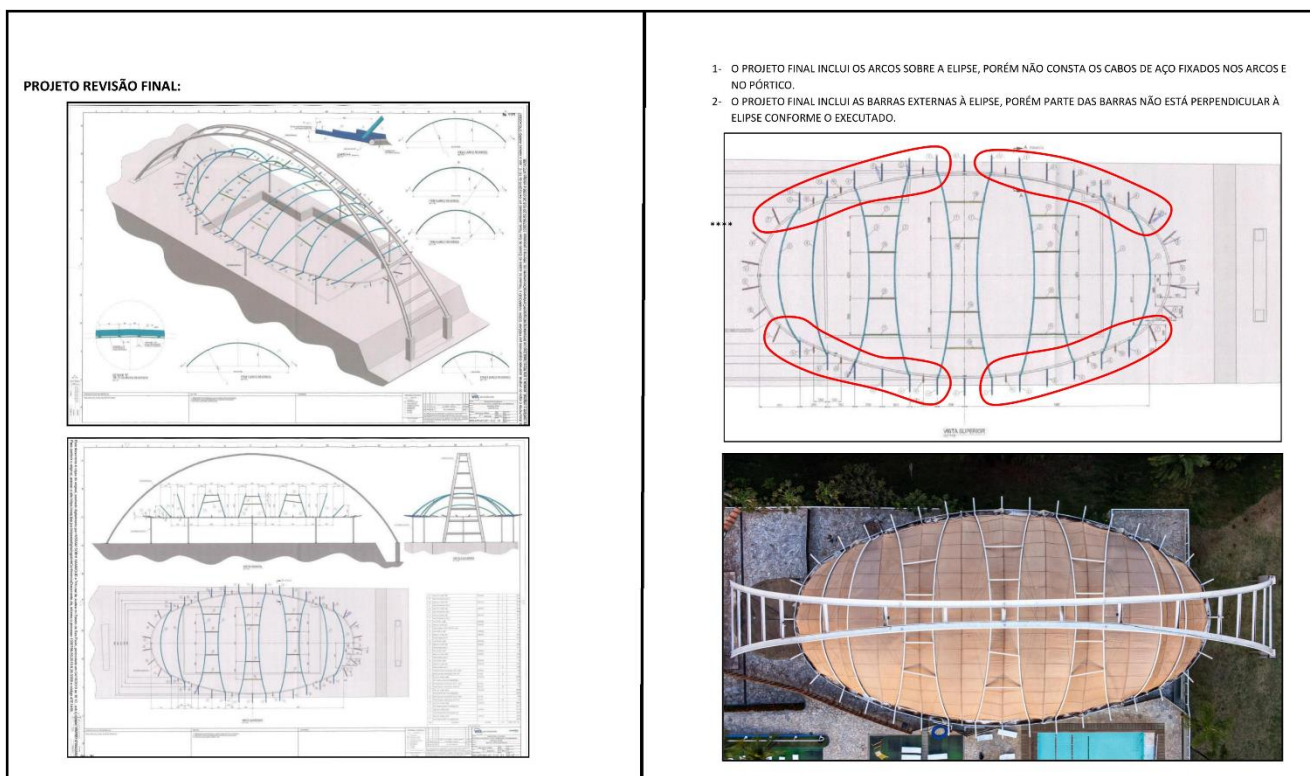
NÃO CONFORMIDADE- 6: Em análise ao Projeto de Estruturas Metálicas (TENSO ESTRUTURAS), fornecido em 1ª remessa pelo Contratante, verificou-se: 1- Que o projeto

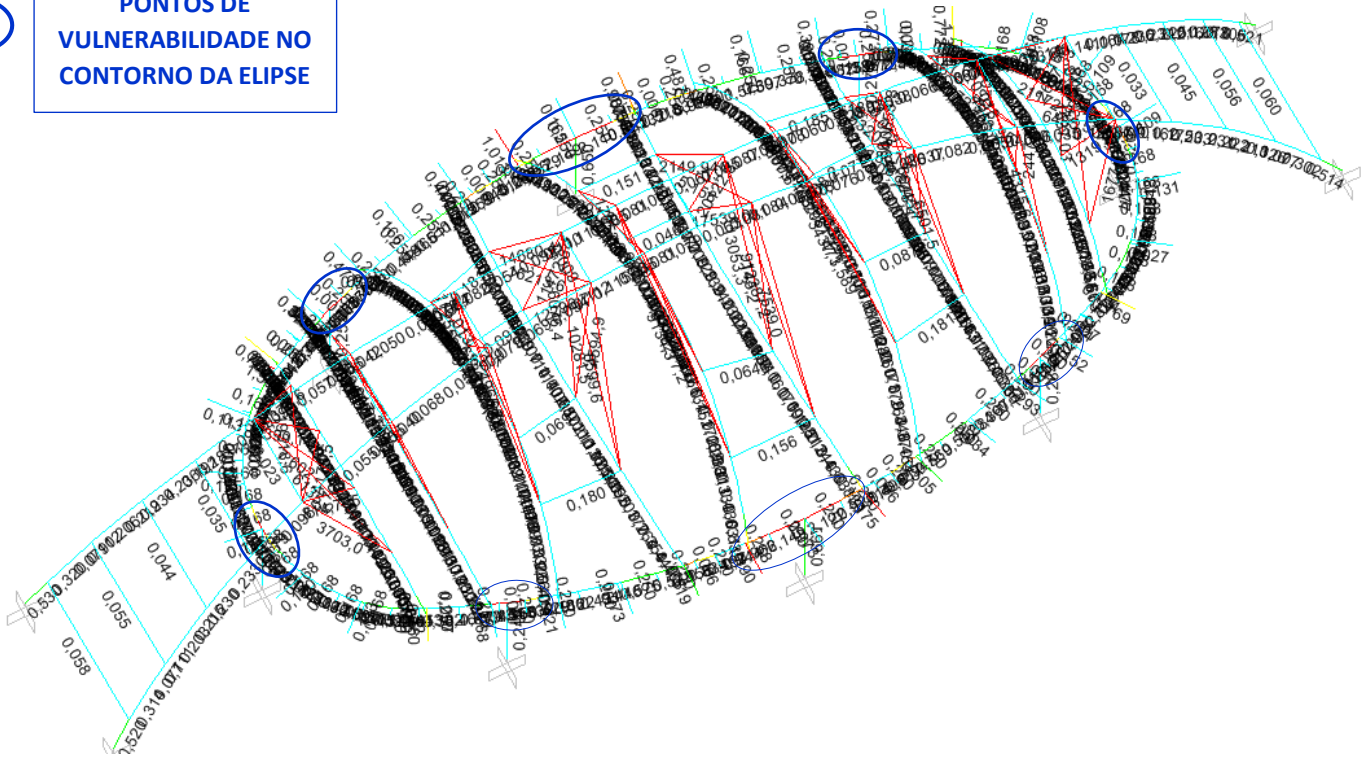
PONTOS DE VULNERABILIDADE NO CONTORNO DA ELIPSE

REFORÇO A SER EXECUTADO NO CONTORNO DA ELIPSE

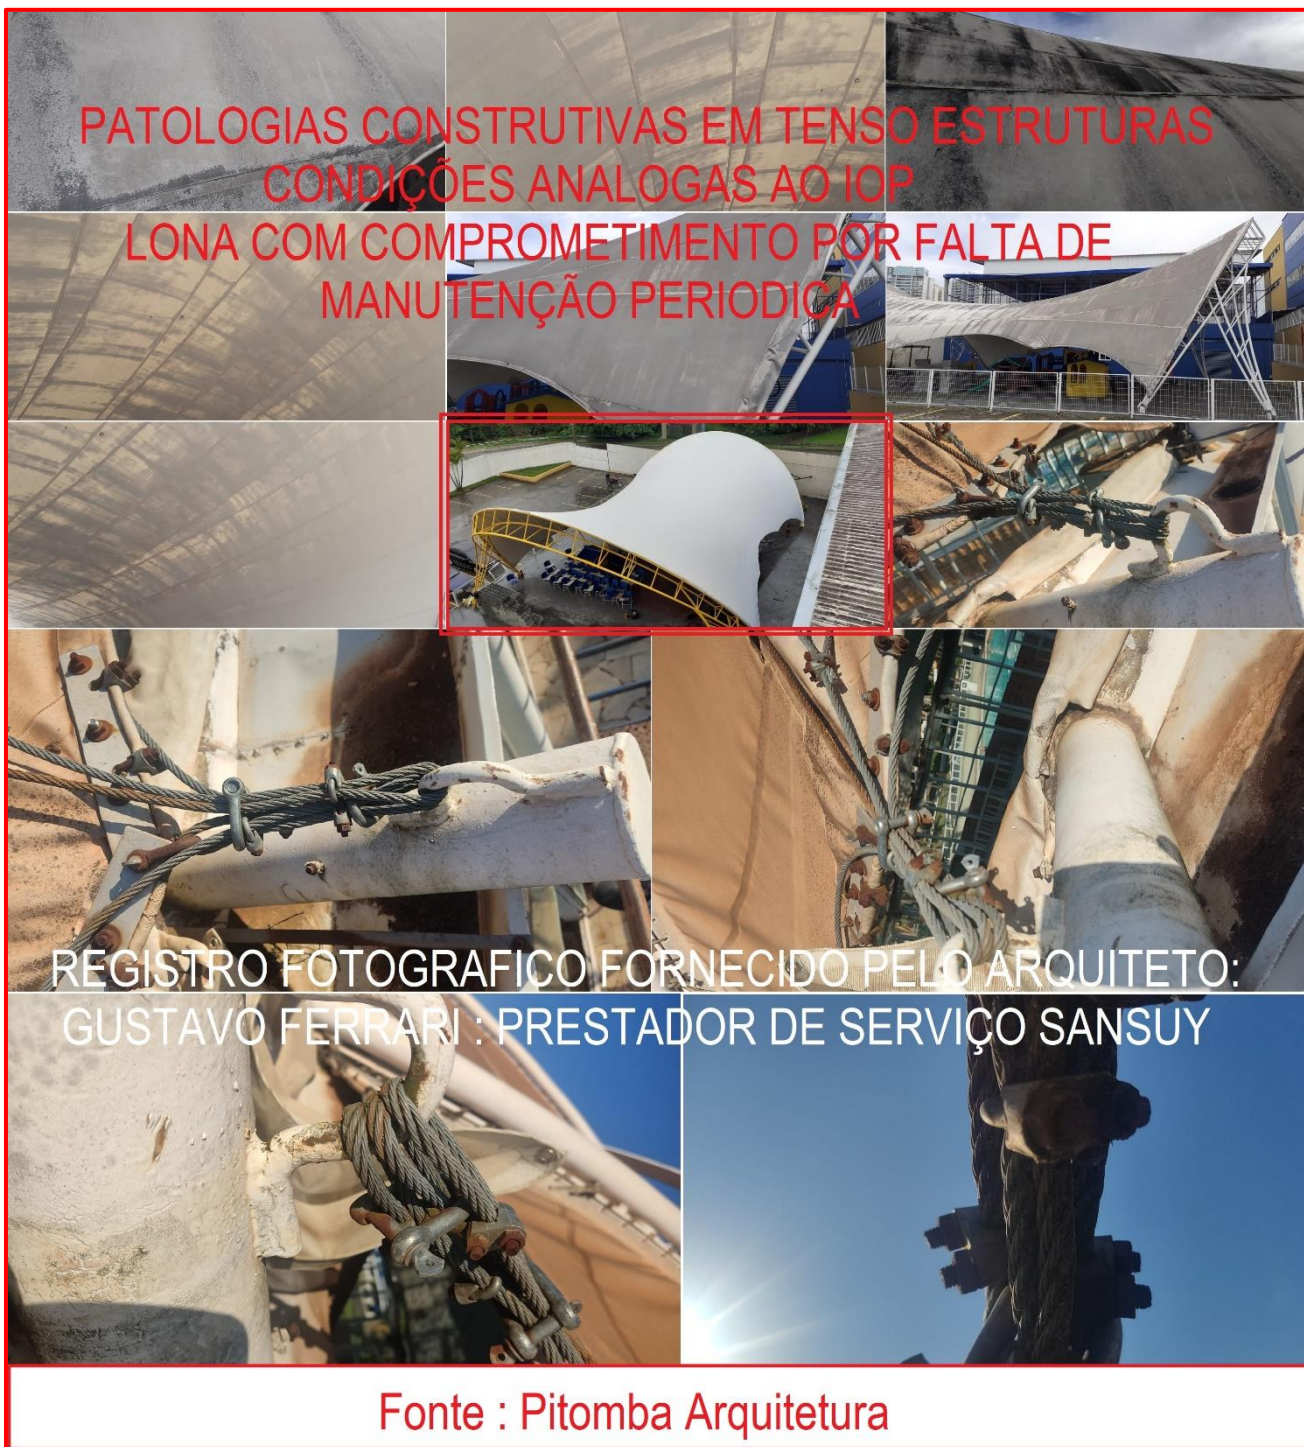
RFPATC- PATOLOGIAS DECORRENTES DA AUSENCIA DE MANUTENÇÃO, VERIFICANDO-SE ANALOGIAS AO IMOVEL OBJETO DA PERICIA -11

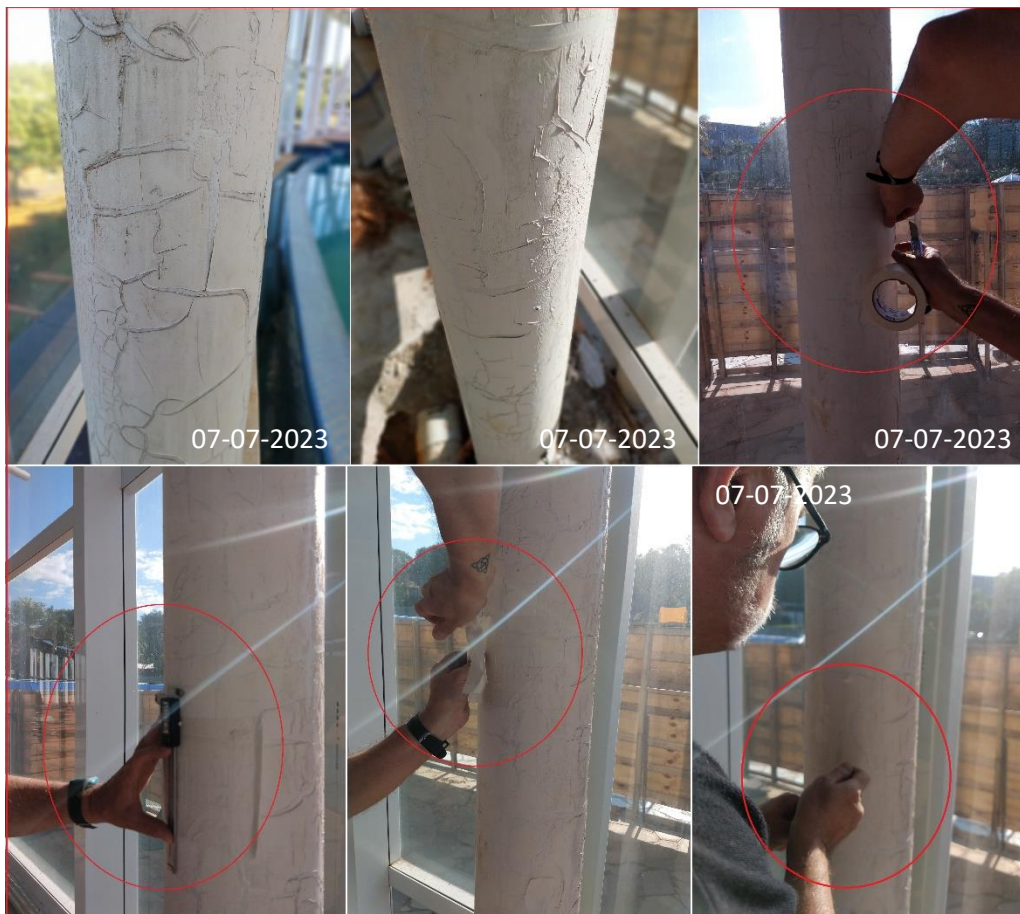
NOTA: EM TESTE DE DESTACAMENTO, VERIFICA-SE QUE OS DESTACAMENTOS OCORREM ESPECIFICAMENTE NAS PELICULAS QUE SE APRESENTA DESTACADAS, NÃO SENDO VERIFICADOS NO TESTE DE ARRANCAMENTO O DESTACAMENTO DAS AREAS DE PINTURA NÃO DESTACADAS.

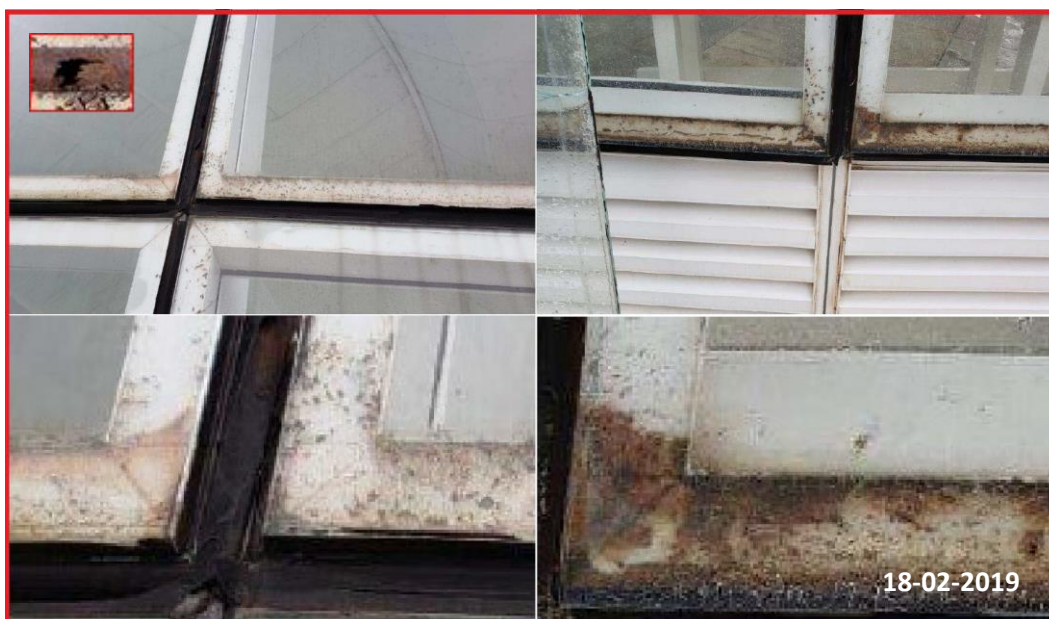
NC 7

NÃO CONFORMIDADE- 7: O acabamento dos perfis de alumínio utilizados para composição da “PELE DE VIDRO”, fechamento lateral da cobertura da área da piscina aquecida, contraria o habitualmente utilizado, que seria anodizado cor. No ANEXO III, item 5, pode ser verificado que a anodização, confere maior durabilidade aos perfis, e que tal condição deveria ter sido obedecida, uma vez que, temos um ambiente com vapores de cloro (agente químico agressivo aos SISTEMAS CONSTRUTIVOS) , que compõem o Objeto da Perícia.

Não se verifica em notas fiscais (ANEXO III – ITEM 5.) do fornecedor do referido material, a qual processo de pintura foi submetido os perfis, afastando o tratamento através de pintura eletrostática, frente ao verificado no ANEXO II – RFDOC – 8, onde se verifica o comprometimento do acabamento, sendo que, a
