Processo nº 1000786-59.2019.8.26.0358

Ação: Produção Antecipada de Provas

Requerente: Clube Monte Líbano de São José do Rio Preto

LAUDO PERICIAL

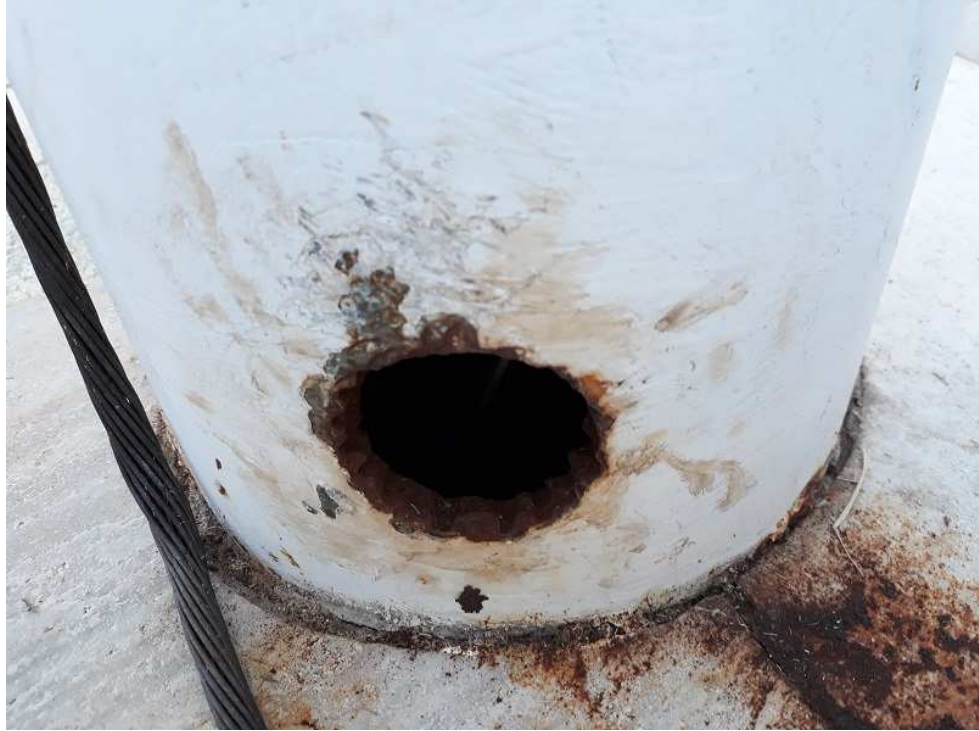
Foto 8 – Em detalhe, o ferro da estrutura está enferrujando por dentro.

3) A estrutura metálica, que pelo projeto da obra fica dentro da edificação fechada pelos vidros e junto com a piscina, está em processo acelerado de corrosão. Só poderia ser. O material utilizado na estrutura foi ferro industrial, que sofre severamente a ação da corrosão pelo cloro utilizado na piscina. O cloro evapora e é renovado constantemente, em um processo ininterrupto, e o gás de cloro evaporado atinge direto a estrutura metálica, que está confinada dentro do casulo de vidro, com muito pouca ventilação.

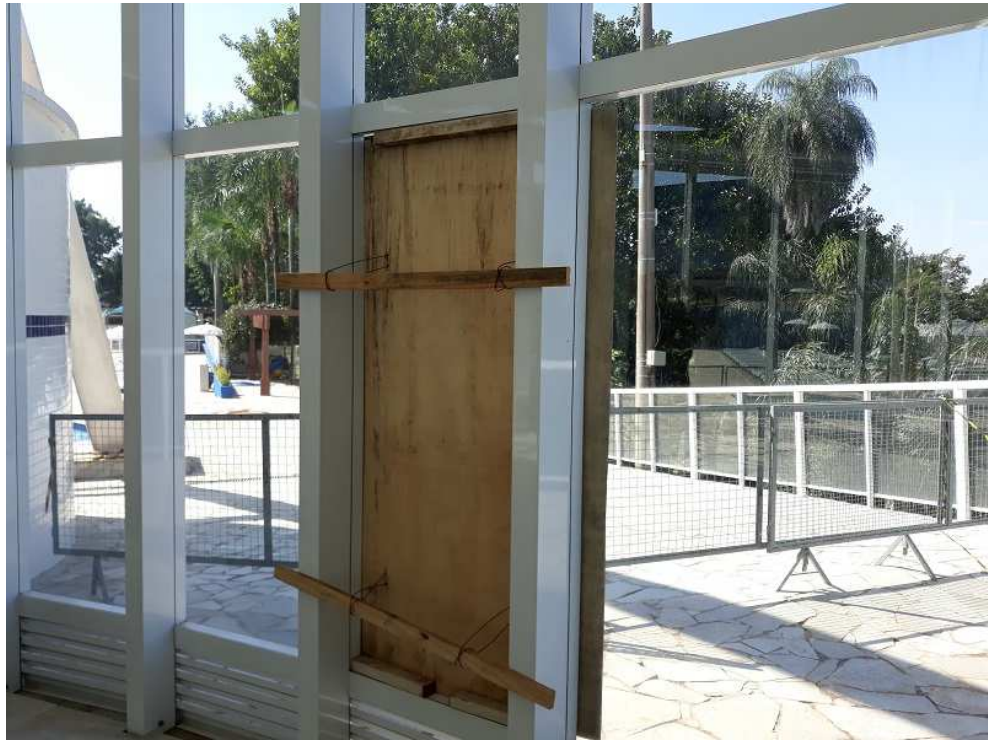
Foto 11 – Um dos vidros caiu, e a piscina foi interditada.

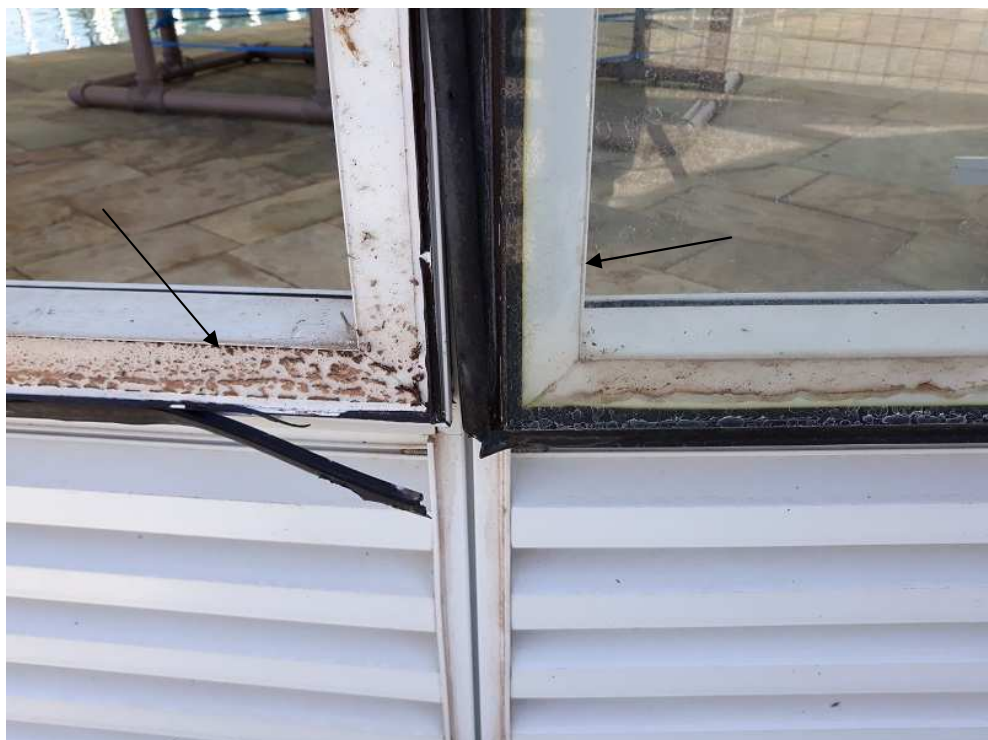
Foto 12 – Praticamente em toda a volta da construção os vidros estão com a colagem e as juntas de borracha em mau estado

Em função disto, em pouco mais de dois anos a situação da colagem dos vidros é precária, como se pode ver nas fotografias. Há infiltração nas fitas, os vidros estão soltando e em situação de instabilidade, podendo soltar outros vidros a qualquer momento. Este é um serviço imprestável.

- a) A substituição da cobertura por outra do tamanho certo;
- b) A retirada total, limpeza, e recolagem dos vidros com a fita adequada, e em novos caixilhos, sem a borda em relevo, como deveria ter sido feito.
- c) Uma forma de proteger a estrutura metálica da corrosão, ou a substituição completa da estrutura por outra com material adequado, que resista ao cloro, já que a estrutura foi projetada para ficar dentro do espaço fechado da piscina;

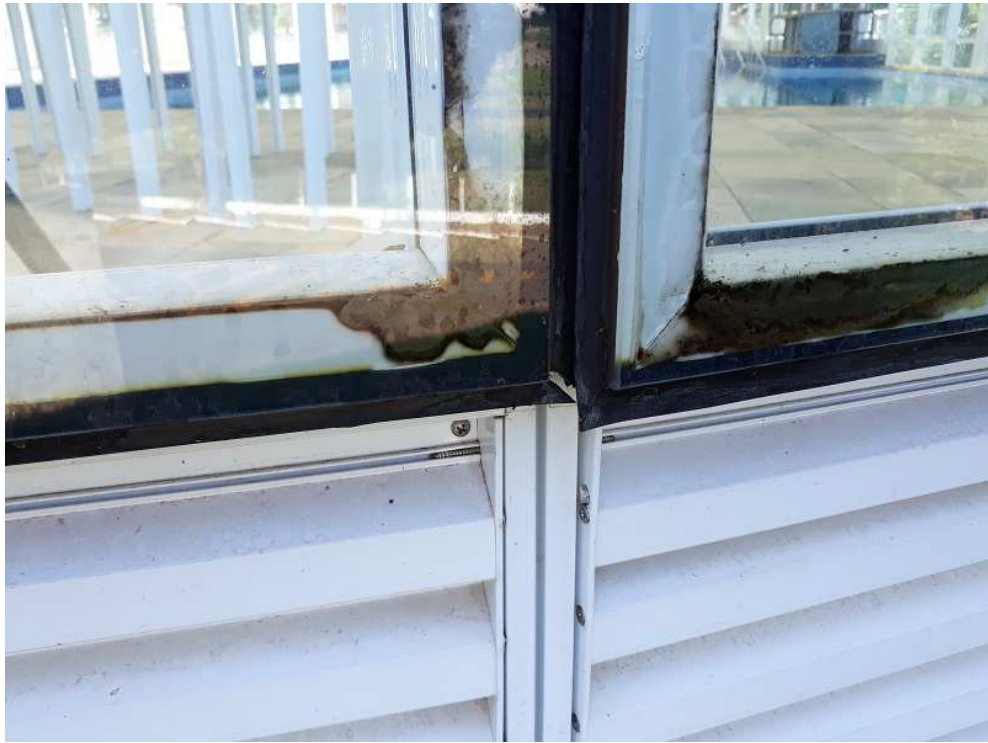
Foto 12 – Outra vista da situação da colagem dos vidros.

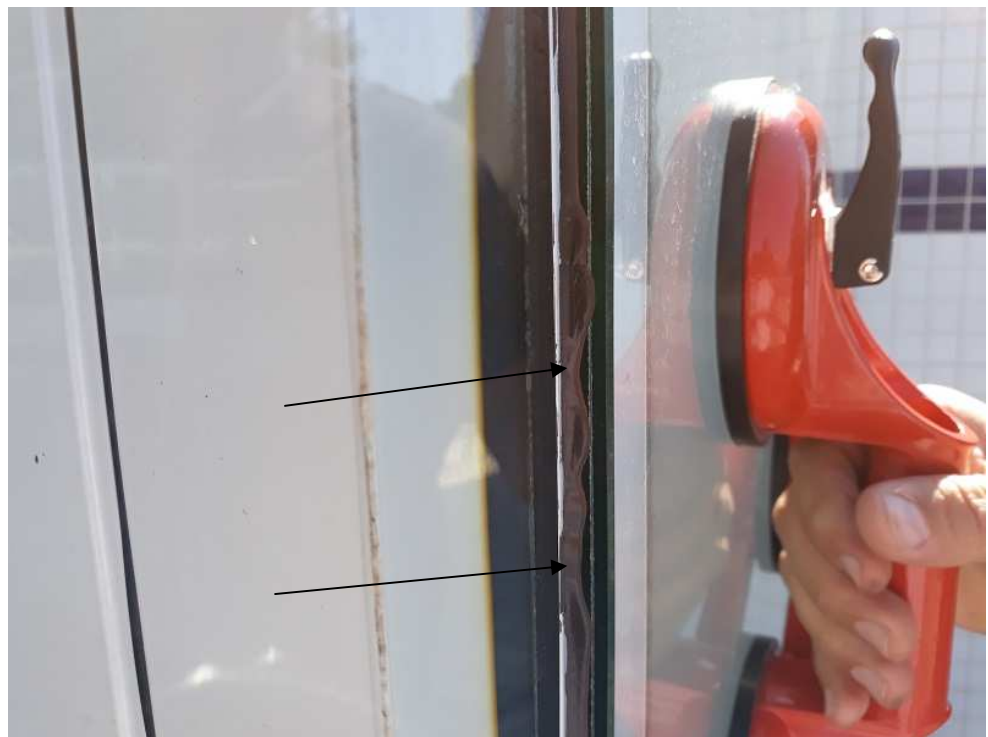
Foto 13 - Um pequeno esforço de tração já é suficiente para soltar os vidros.

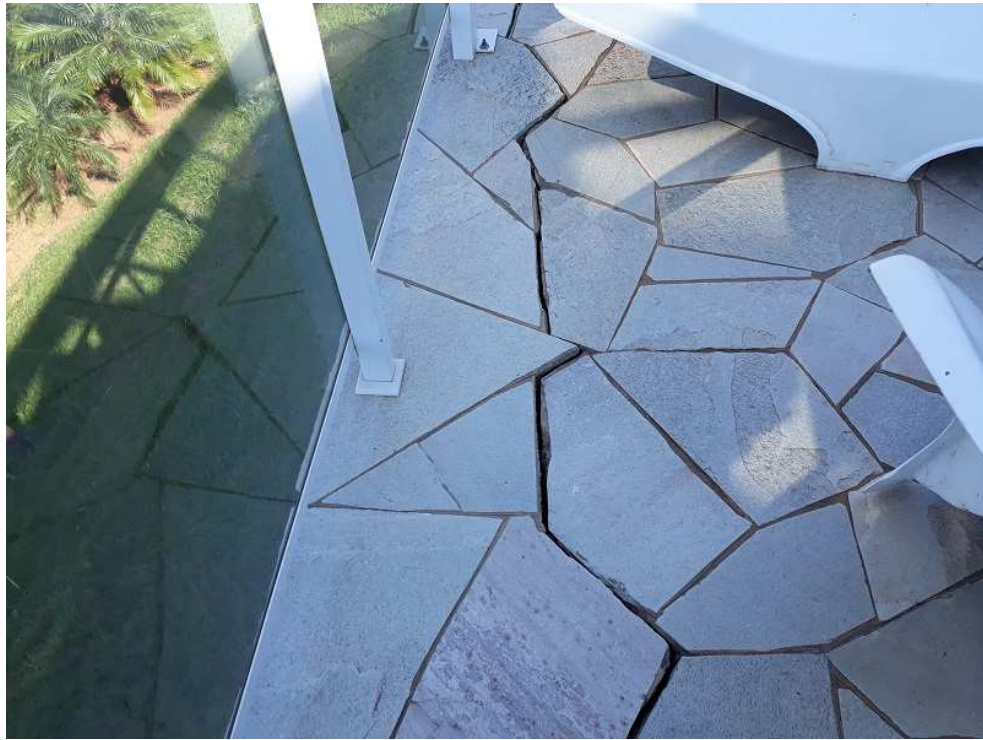
Foto 14 – Na varanda externa, o piso tem uma rachadura provocada pelo solapamento do aterro que o sustenta.

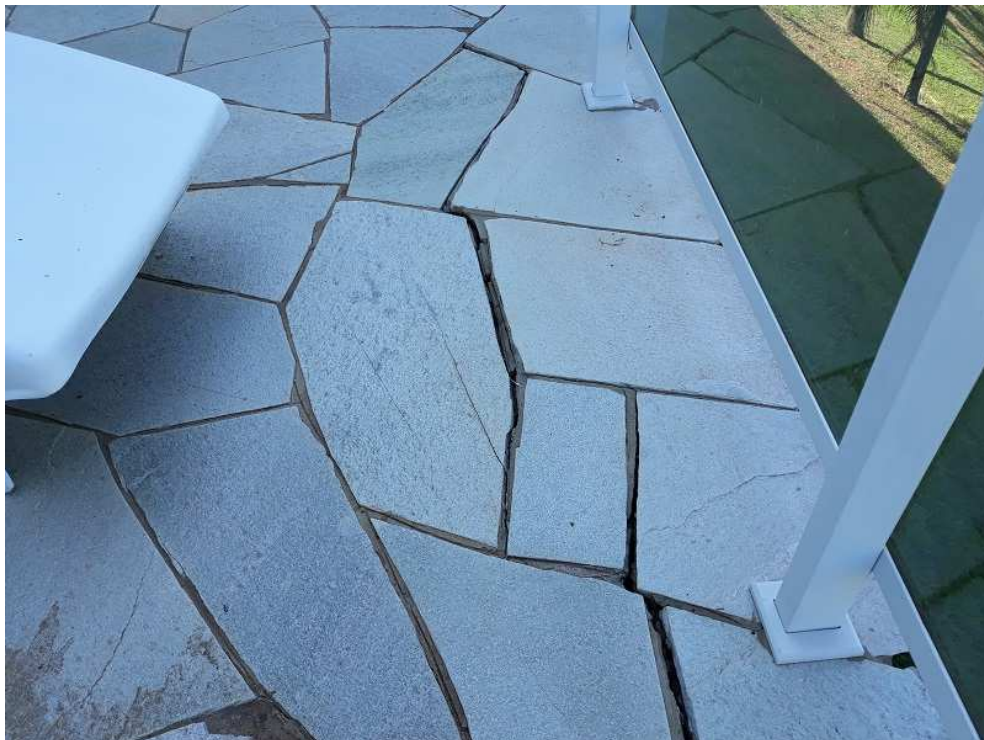
Foto 15 – A rachadura no piso segue por todo o comprimento do muro de arrimo.

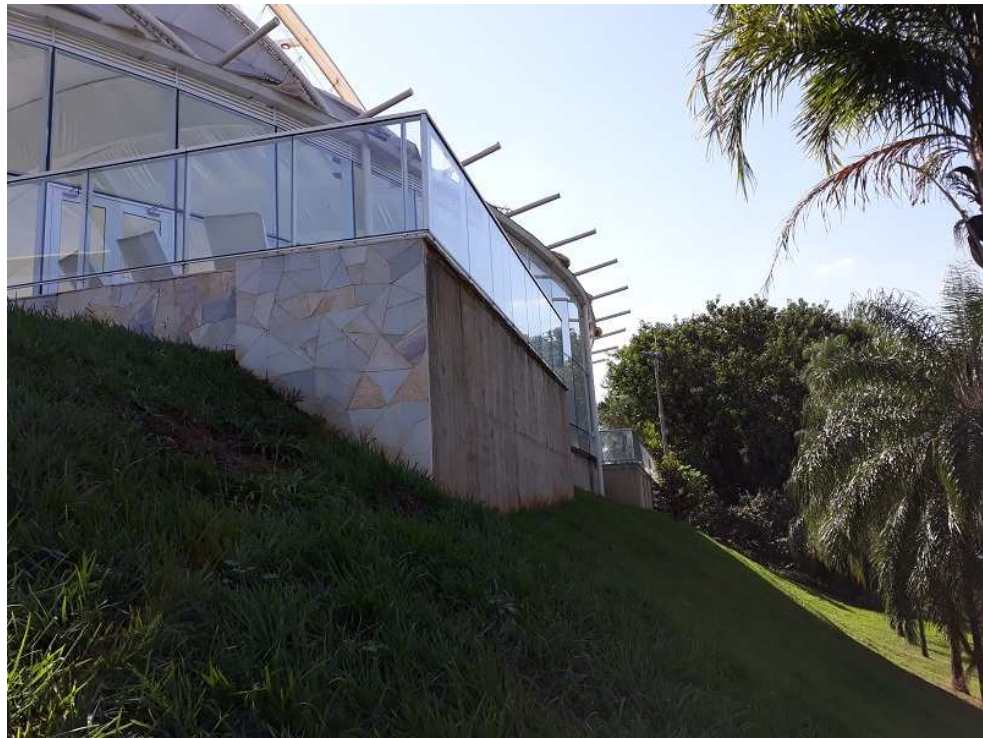
Foto 17 – Vendo pelo lado de fora, o muro de arrimo que foi feito para sustentar o aterro parece intacto.
