Processo nº 1000786-59.2019.8.26.0358

Ação: Produção Antecipada de Provas

Requerente: Clube Monte Líbano de São José do Rio Preto

LAUDO PERICIAL

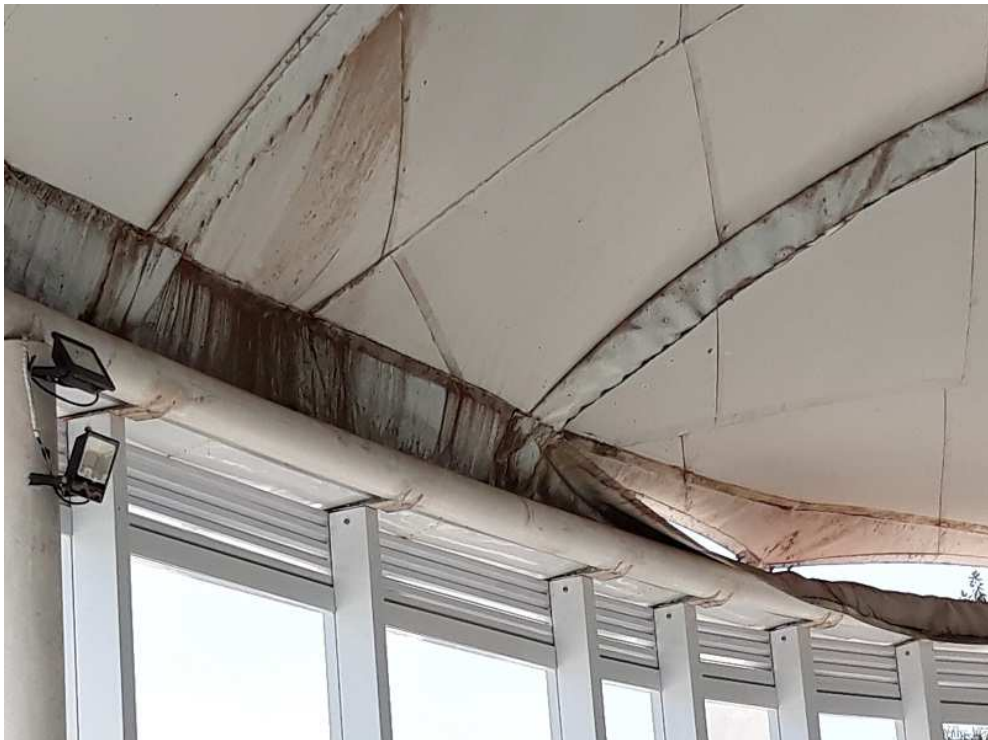
Foto 5 – Outra vista da “tira” que foi colocada para completar a lona da cobertura. Pode-se ver também a pouca abertura proporcionada pelas venezianas.

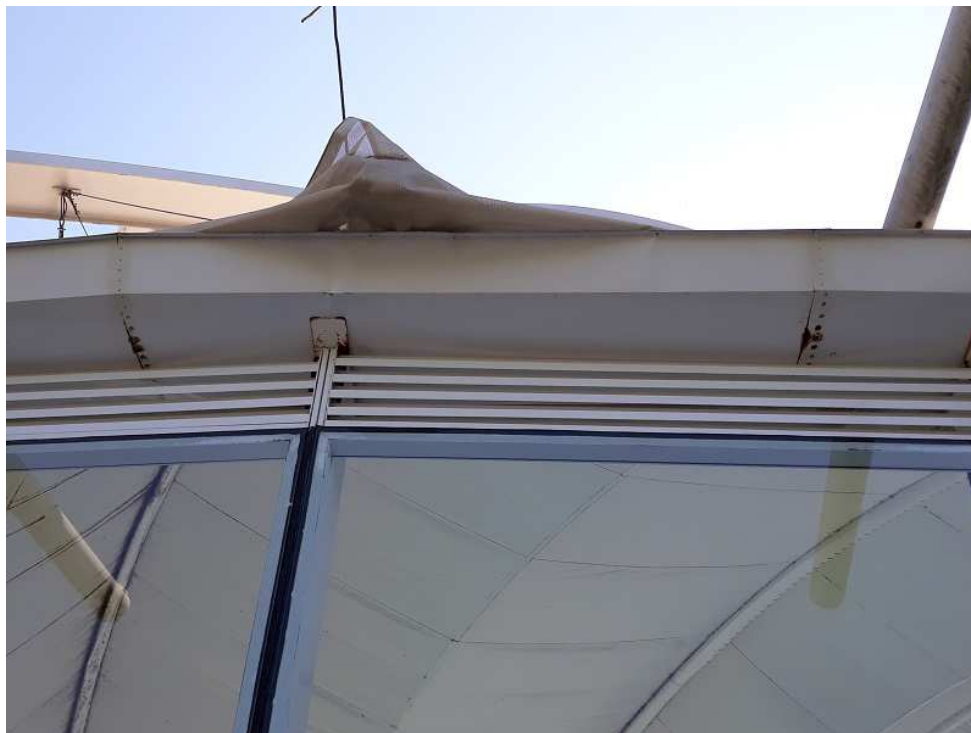
Foto 6 – Do lado externo há trechos em que a tal “tira” de lona está “voando” pela ação do vento.

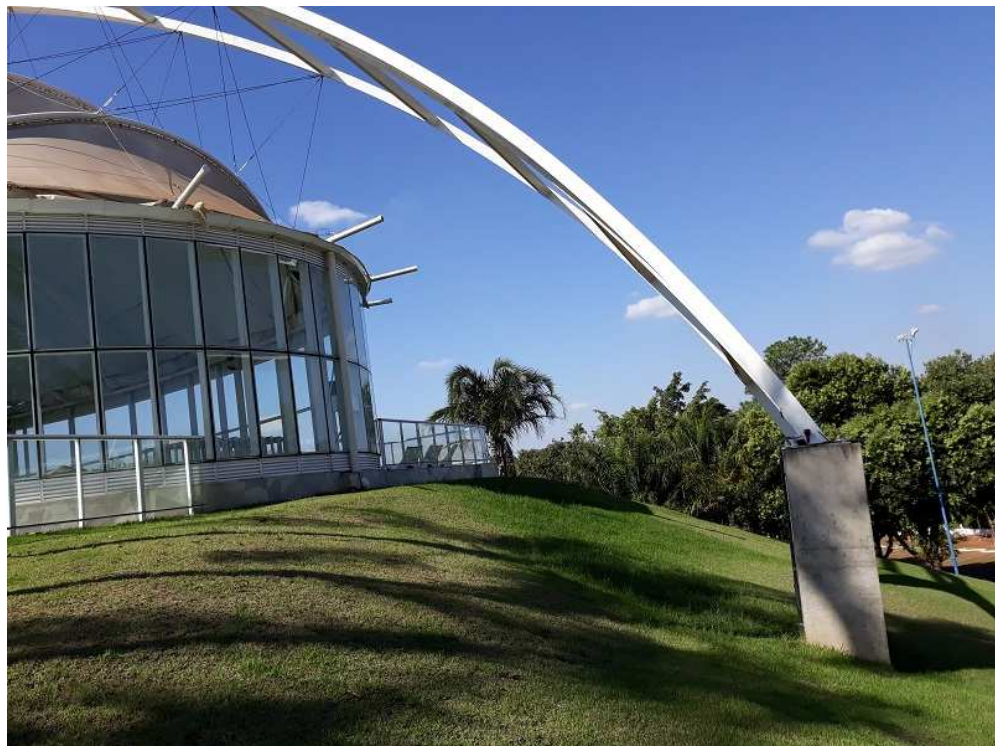
Foto 18 – De um lado, o arco metálico da estrutura está apoiado em duas pilastras, devido ao nível mais baixo deste lado da obra.

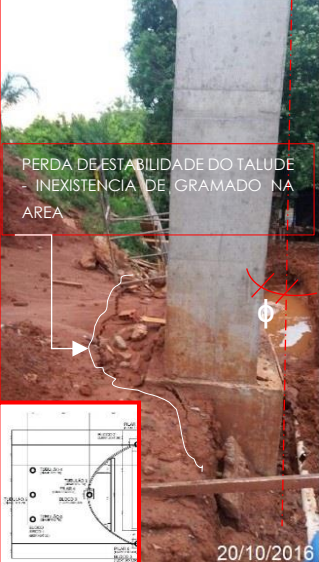
20/10/2016

PERDA DE ESTABILIDADE DO TALUDE - INEXISTÊNCIA DE GRAMADO NA ÁREA

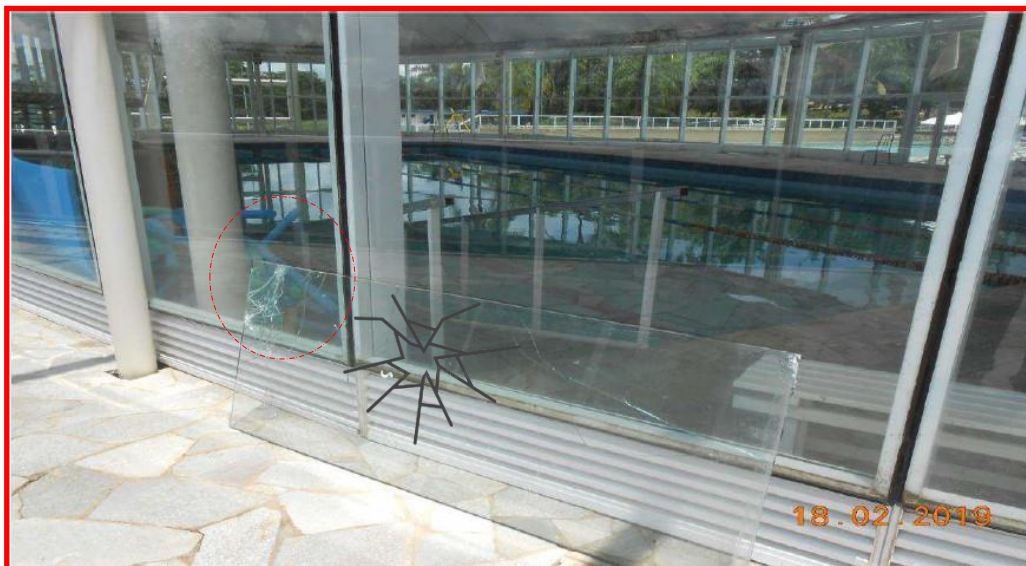
RF: Extraído dos autos do processo:10000786-59.2019.8.26.0358 – TJSP: COMARCA MIRASSIL 3º VARA

• A escolha da espessura ideal depende de vários fatores, como as dimensões do vão a ser fechado e as finalidades da estrutura, em sendo a pele de vidro, um fechamento (conforme IOP) que tem perfis de alumínio com função estrutural, é certa a necessidade de se ter o dimensionamento e conseqüente projeto de fabricação e montagem, de forma que a mesma resista aos esforços a que está submetida.
